Lübbenau

16.8.2016

Bürgerversammlung zum Grundwasserschaden

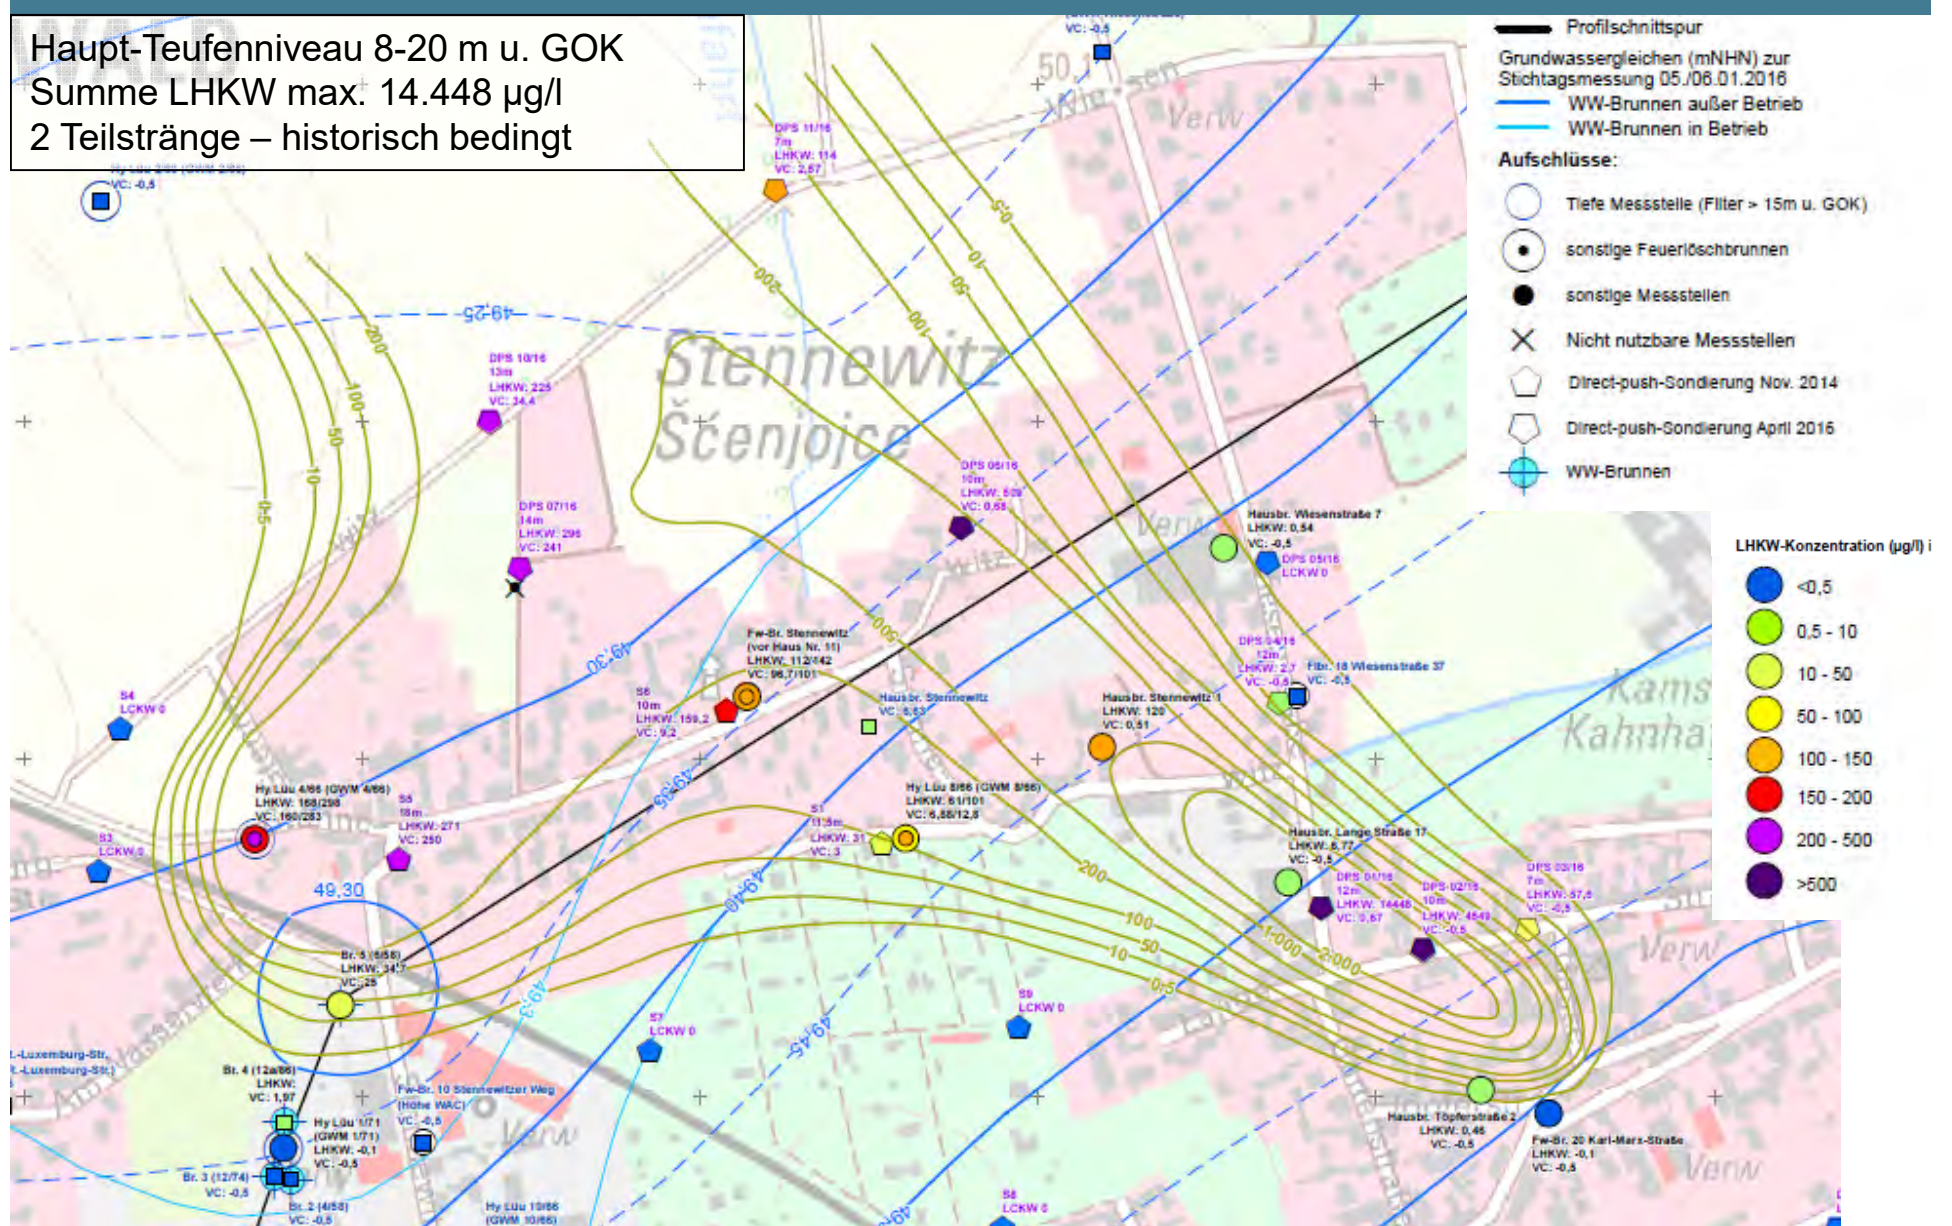
# LCKW-Situation (Sondierungen, Messstellen, Haus- und Feuerlöschbrunnen)

Haupt-Teufenniveau 8-20 m u. GOK  
 Summe LHKW max: 14.448 µg/l  
 2 Teilstränge – historisch bedingt
